## ANALISIS KERUSAKAN TUBE REFORMER DAN USAHA PENCEGAHANNYA

Amir <sup>(1)</sup>

<sup>(1)</sup>Program Studi Teknik Mesin, Universitas Buana Perjuangan Karawang  
Jl. HS. Ronggowaluyo Telukjambe Timur, Karawang 41361.

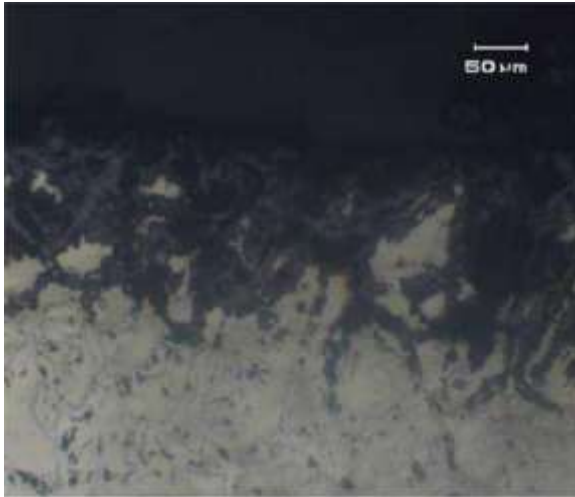
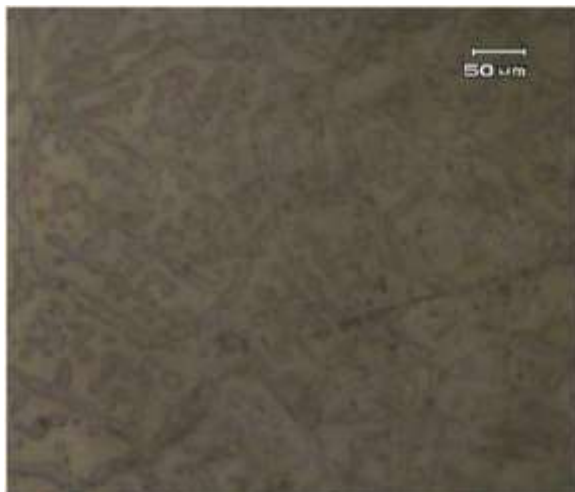
#### Sampel A

**Gambar 3.** Struktur mikro daerah yang mengalami deformasi benturan partikel/pasir yang berupa ferit- perlit yang diduga terbawa oleh steam dari pipa reformer. Etsa:nital 2%

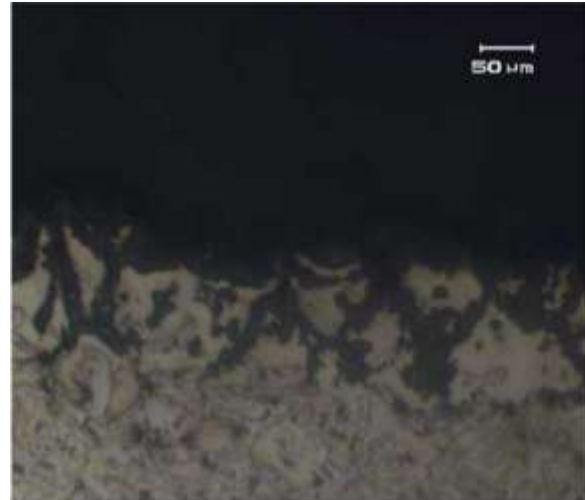
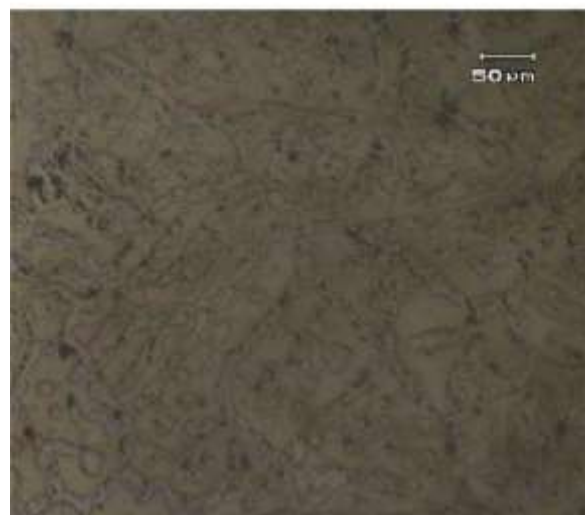
#### SAMPEL B

**Gambar 4.** Struktur mikro daerah yang mengalami penipisan ferit-perlit dan terjadi deformasi benturan partikel/pasir. Etsa:nital 2%

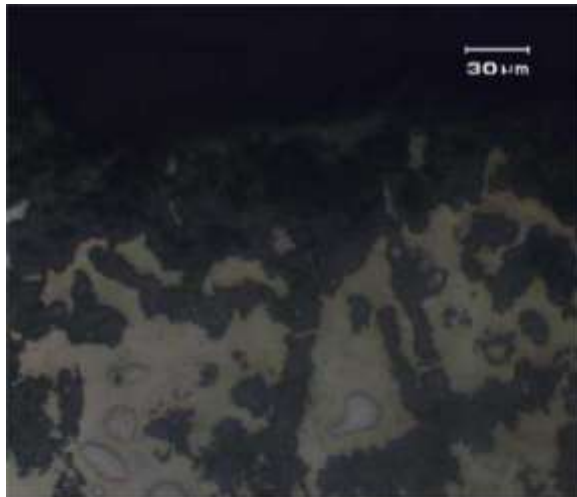
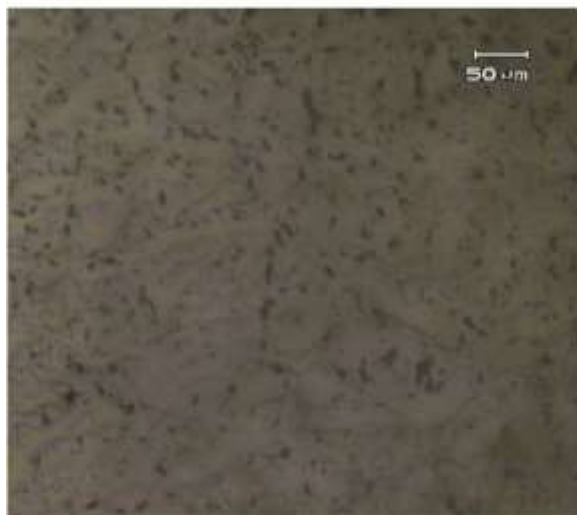
### SAMPEL C

**Gambar 5.** Struktur mikro daerah yang mengalami depormasi penurunan ferit-perlit akibat benturan pasir/partikel sehingga dapat menyebabkan menurunnya nilai karbon pada material tersebut. Etsa:nital 2%
