ANALISIS KERUSAKAN PADA RANTAI CONVEYOR

¹ Amir, ²Murtalim, ³Muhammad chusnan Apriyanto, ⁴Muhamad Arif Rahman, ⁵Abel Alfarez
^{1, 2, 4, 5} Universitas Buana Perjuangan Karawang
³ STT DR. Khez Muttaqien Purwakarta
Program Studi Teknik Mesin, Fakultas Teknik dan Ilmu Komputer
Program Studi Teknik Mesin STT DR. Khez Muttaqien Purwakarta

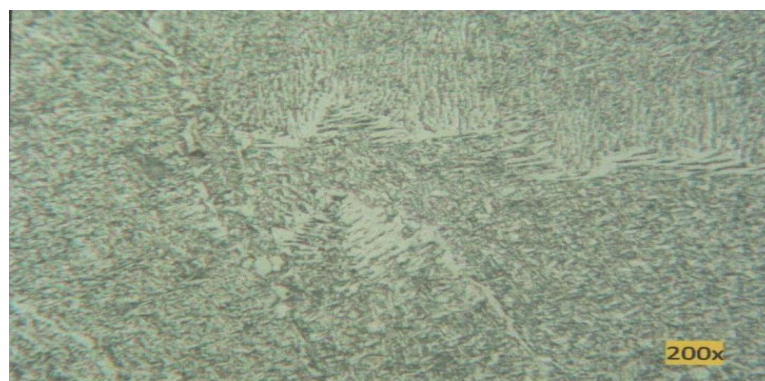
Gambar 3 . Struktur micro daerah materi las berupa bainit dengan pro-eutektoid ferit.
Etsa: Nital 2

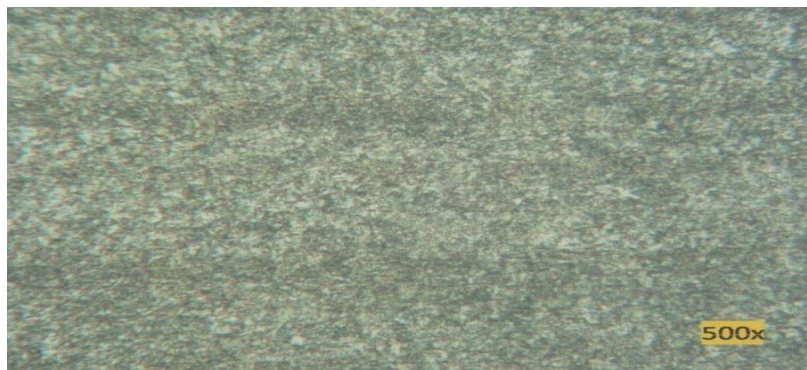
Gambar 4. Struktur micro batas daerah transisi pengaruh gaya beban ke HAZ. Struktur micro transisi HAZ berupa Martensit dan austenite sisa. Etsa : Nital 2%

Dari hasil pengujian metalografi maka dapat disimpulkan bahwa pada strktur material SS 304 pada daerah HAZ ini memiliki konsentarsi yang tegangan dan kekerasan yang tinggi sehingga menjadi daerah yang rawan dan kritis terhadap *fatigue* akibat tidak adanya PWHT (*Post Welding Heat Treatment*), tinginya nilai kekerasan pada daerah HAZ ini dapat mengakibatkan daerah tersebut semakin rentan terhadap putusnya material rantai konveyor tersebut.

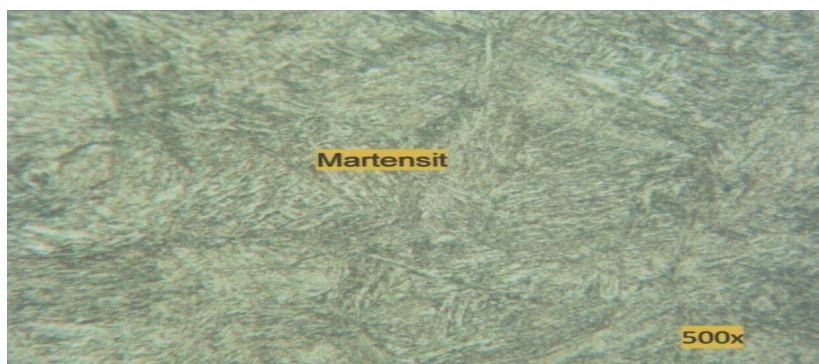
Gambar 5. Struktur micro batas daerah las dengan HAZ. Struktur micro HAZ berupa bainit Martensit Etsa : Nital 2%
